Goirkestraat 135, 5046 GG  
Tilburg

**Inspectie datum 16 Sept 2026**

**Type inspectie: Bouwkundige inspectierapport**

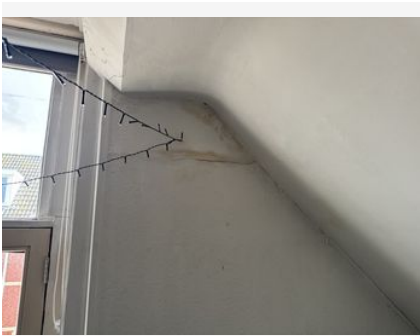
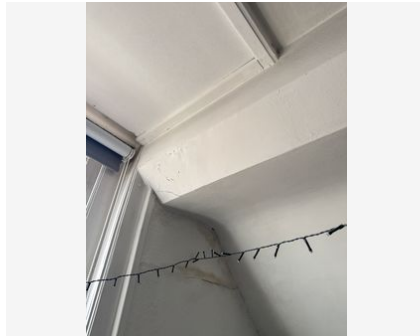
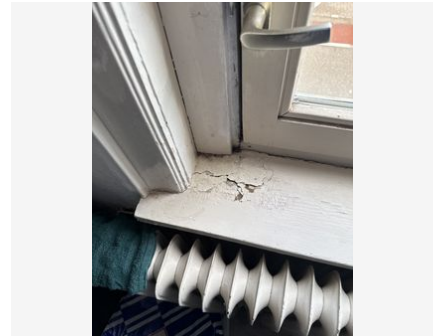
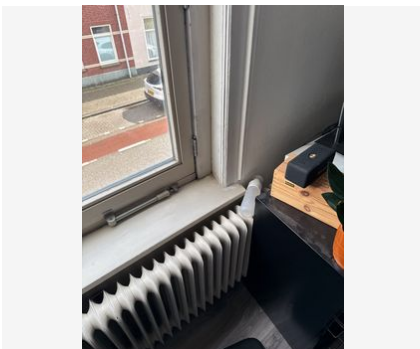
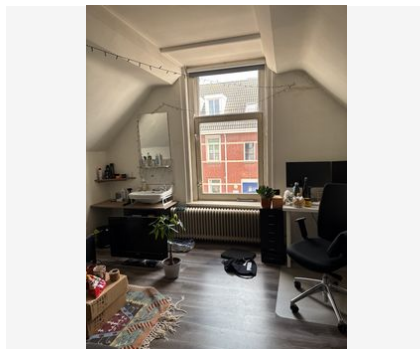
# Studiekamer

In de studiekamer is waterschade zichtbaar ter plaatse van de gevelmuur. Het gevelkozijn is verouderd en vertoont tekenen van achterstallig onderhoud. Daarnaast zijn scheuren aanwezig in het plafond.

- Oorzaak van de vocht/waterinfiltratie onderzoeken en verhelpen.
- Beschadigde wandafwerking herstellen na voldoende droging.
- Gevelkozijn controleren en waar nodig herstellen of vervangen.
- Scheuren in het plafond herstellen en opnieuw afwerken.

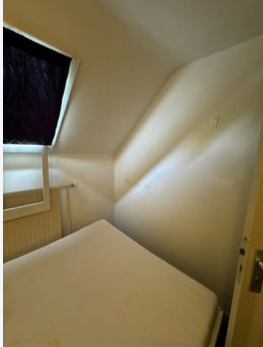
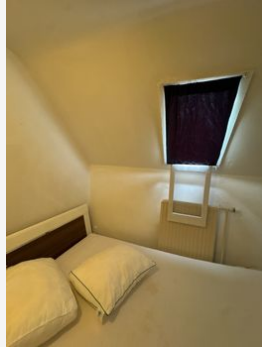
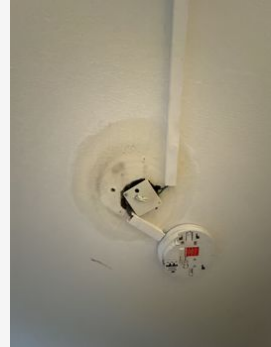
# Slaapkamer 1 ✓

De slaapkamer verkeert visueel in een goede staat. Tijdens de inspectie zijn geen noemenswaardige bouwkundige gebreken vastgesteld.

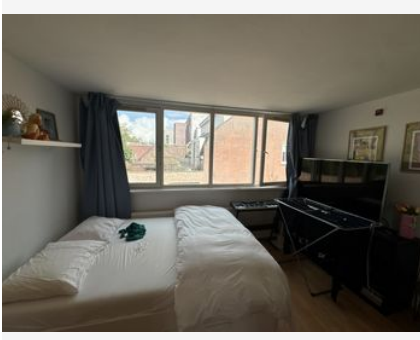
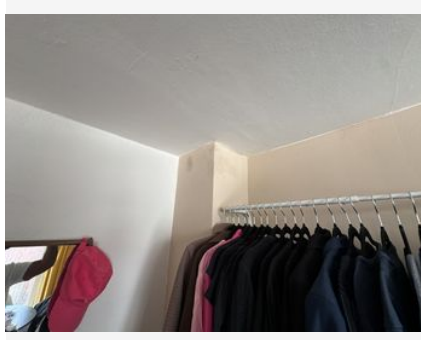
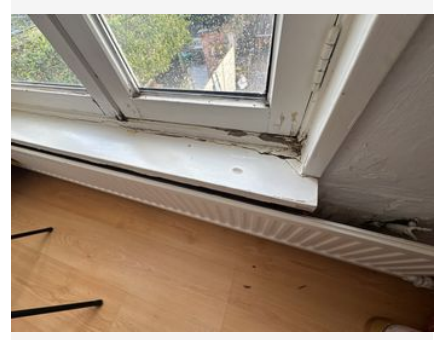
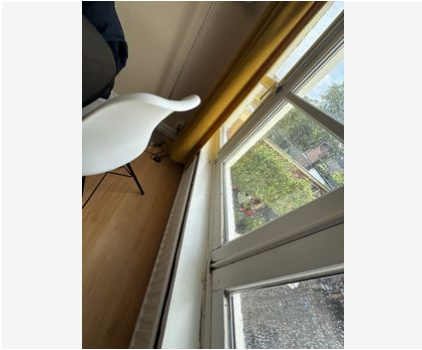
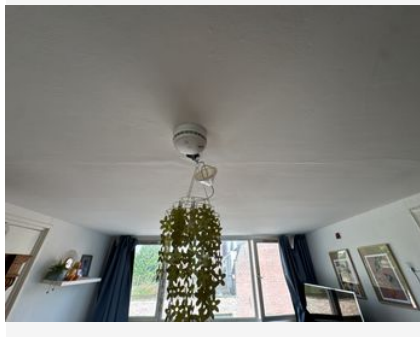
# Slaapkamer 2

In de wanden en het plafond zijn scheuren aanwezig. Het gevelkozijn is verouderd en er blijft water op/in het kozijn staan, waardoor verdere aantasting kan ontstaan. Tevens is waterschade zichtbaar ter plaatse van de koof.

- Scheurvorming in wanden en plafond herstellen.
- Gevelkozijn en aansluitingen controleren op waterdichtheid.
- Afwatering bij het kozijn verbeteren.
- Oorzaak van de waterschade bij de koof achterhalen en verhelpen.
- Beschadigde afwerking herstellen.

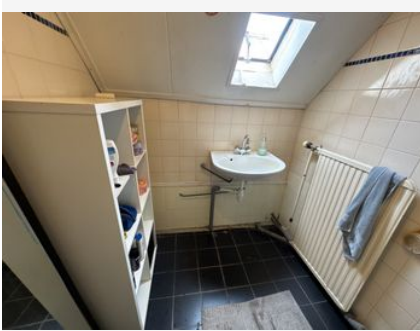
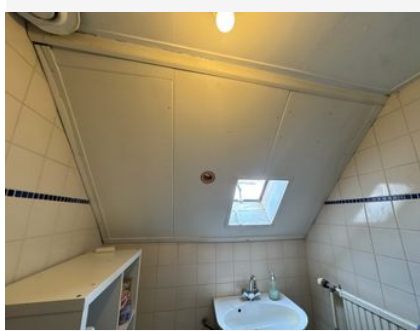
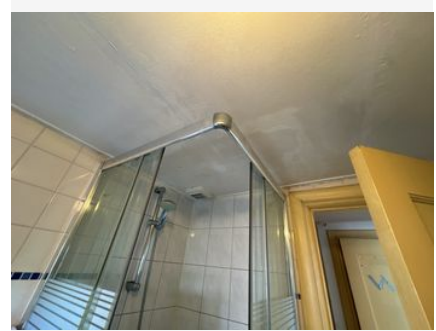
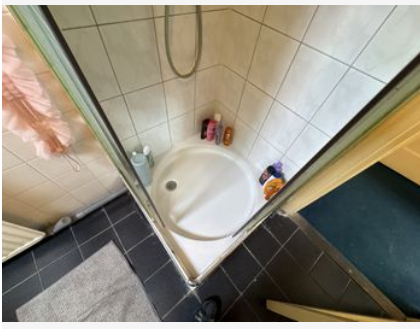
# Badkamer 1e verdieping

In de badkamer zijn vocht en waterschadesporen zichtbaar aan wand en vloer. Het plafond vertoont vochtschade en plaatselijk zijn schimmelvlekken aanwezig. De kitnaden zijn verouderd en dienen vernieuwd te worden.

- Oorzaak van de vochtbelasting/lekkage onderzoeken.
- Aangetaste wand, vloer en plafondafwerking herstellen.
- Aanwezige schimmel behandelen en verwijderen.
- Bestaande kitnaden verwijderen en volledig vernieuwen.
- Na herstel controleren op waterdichtheid en voldoende ventilatie.

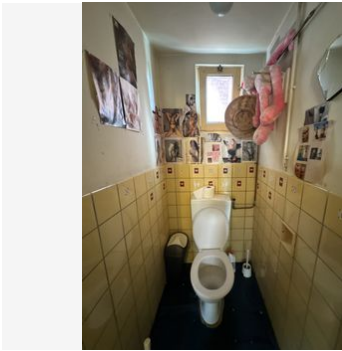
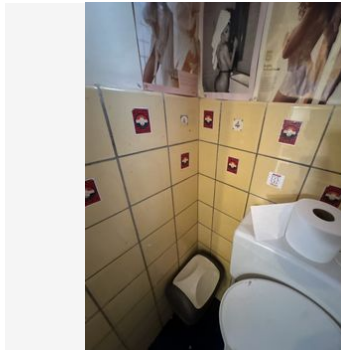
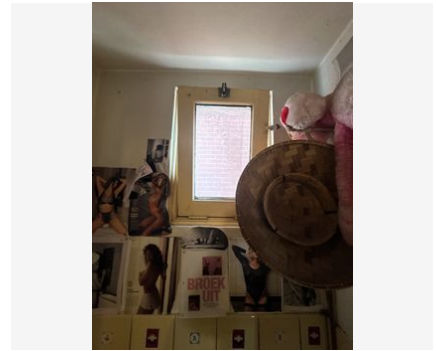
# Wc 1e verdieping

In de wanden en het plafond is scheurvorming aanwezig. Daarnaast vragen de bestaande kitnaden om onderhoud/vernieuwing.

- Scheuren in wanden en plafond herstellen.
- Kitnaden controleren en waar nodig verwijderen en vernieuwen.
- Herstelde oppervlakken opnieuw afwerken.

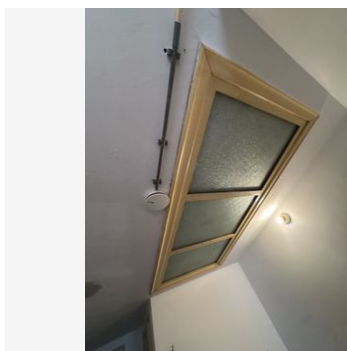
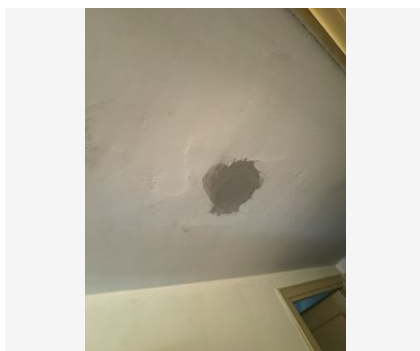
# Hal 1e verdieping ⚠

In het plafond is een zichtbare lekkage/vochtplek aanwezig. De oorzaak hiervan dient te worden vastgesteld voordat de afwerking wordt hersteld.

- Oorzaak van de lekkage onderzoeken.
- Lekkage bij de bron verhelpen.
- Constructie/plafond voldoende laten drogen.
- Beschadigde plafondafwerking herstellen en schilderen.

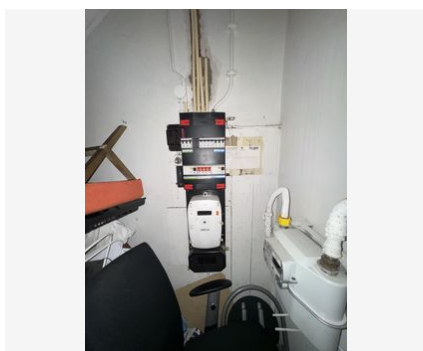
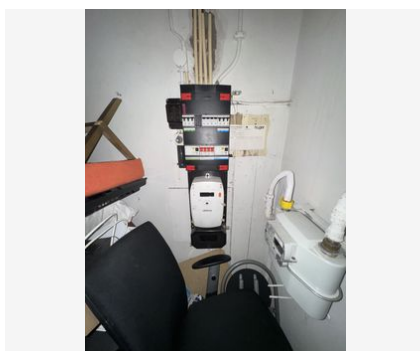
# Meterkast ✓

De meterkast kon door de donkere situatie niet volledig worden geïnspecteerd. Het visueel waarneembare gedeelte maakt een goede indruk, maar een volledige beoordeling heeft niet plaatsgevonden.

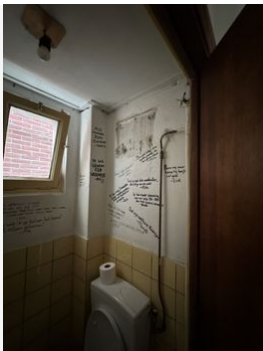
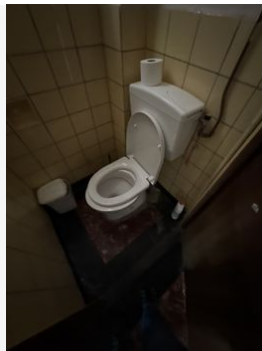
De ruimte vertoont aandachtspunten aan de tegelvloer en het plafond. Daarnaast staat een koof open en zijn de kitnaden aan vervanging toe.

- Tegelvloer en plafond controleren en plaatselijk herstellen.
- Open koof correct dichtzetten en afwerken.
- Bestaande kitnaden verwijderen en vernieuwen

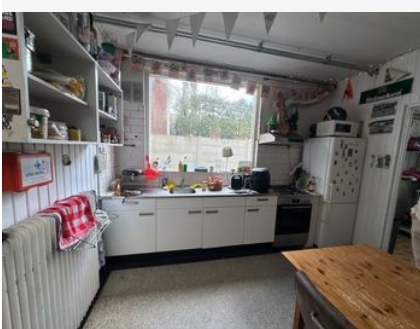
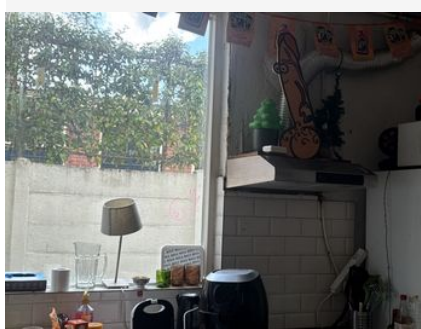
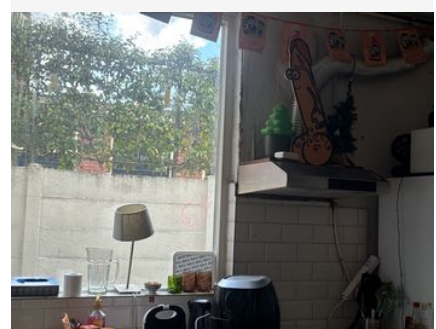
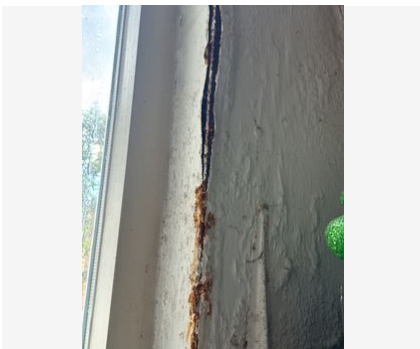
# Keuken

in de keuken is waterschade aan de wand zichtbaar. De kitnaden vragen om onderhoud en het gevelkozijn vertoont plaatselijk houtrot.

- Oorzaak van de waterschade onderzoeken en verhelpen.
- Beschadigde wand na droging herstellen.
- Kitnaden verwijderen en vernieuwen.
- Houtrot in het gevelkozijn beoordelen en aangetaste delen herstellen/vervangen.

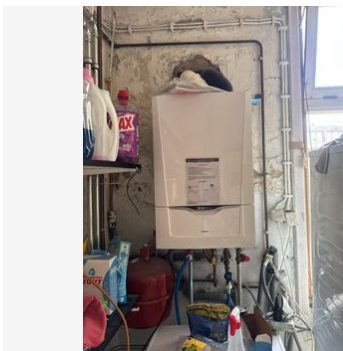
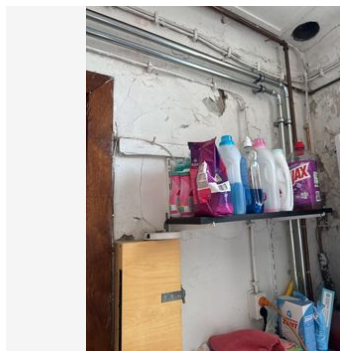
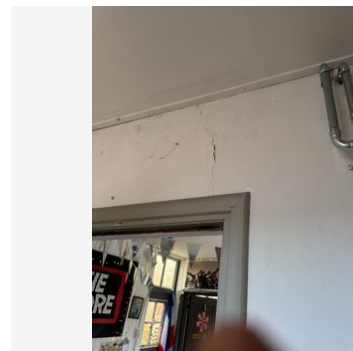
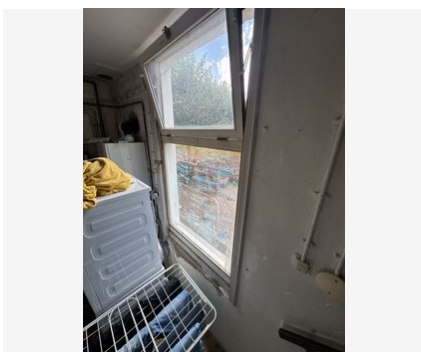
# Washok

In het washok is waterschade aan de wand aanwezig in combinatie met scheurvorming. Het gevelkozijn is verouderd en vraagt om onderhoud dan wel vervanging.

- Oorzaak van de waterschade achterhalen en verhelpen.
- Wand voldoende laten drogen en beschadigde delen herstellen.
- Scheuren herstellen en wand opnieuw afwerken.
- Kozijn herstellen of, indien noodzakelijk, vervangen.

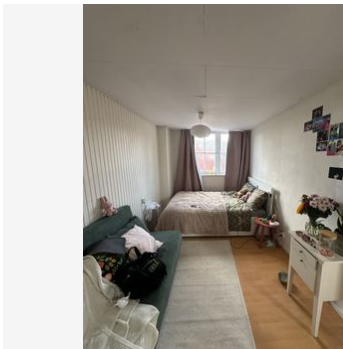
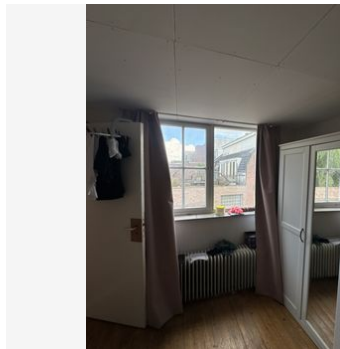
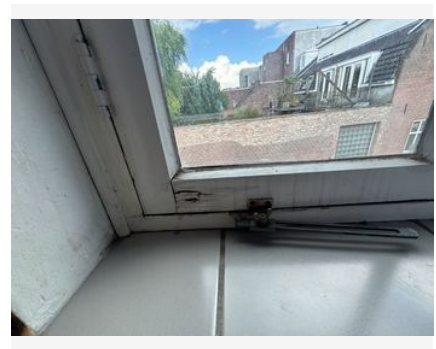
# Slaapkamer 3

Het gevelkozijn is verouderd en vertoont tekenen van ouderdom en onderhoudsbehoefte. Verder zijn geen specifieke gebreken genoteerd.

- Gevelkozijn controleren op houtrot, kierdichting en functioneren.
- Onderhoud uitvoeren of kozijn vervangen indien technisch noodzakelijk.

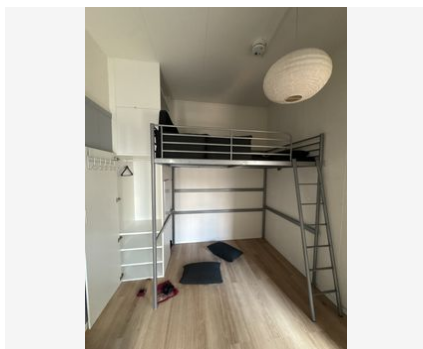
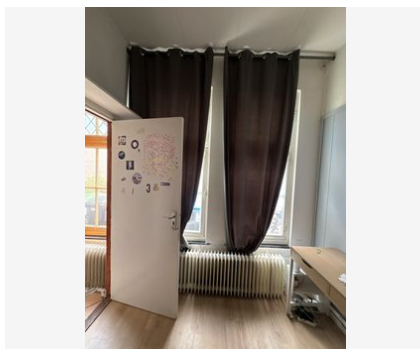
# Slaapkamer 4 ✓

De slaapkamer verkeert visueel in goede staat. Tijdens de inspectie zijn geen directe bouwkundige aandachtspunten genoteerd.

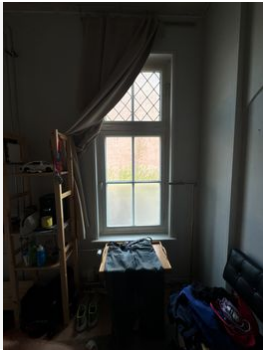
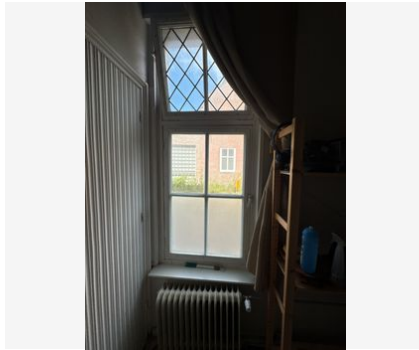
# Slaapkamer 5

De gevelkozijnen zijn verouderd en vragen om nader onderhoud. Op basis van de inspectie is met name de resterende technische staat van de kozijnen een aandachtspunt.

- Gevelkozijnen controleren op houtrot en overige aantasting
- Kozijnen onderhouden, herstellen of waar nodig vervangen.

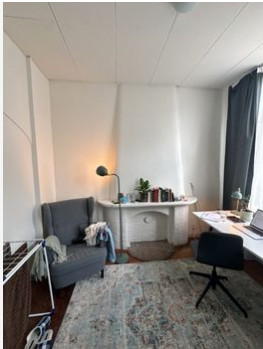
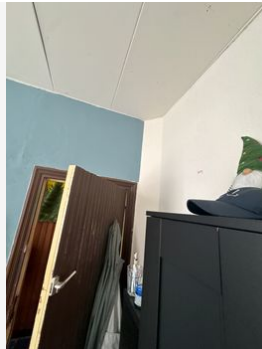
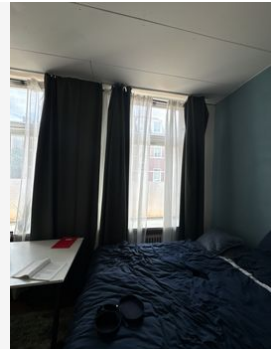
# Slaapkamer 6

In de wanden en het plafond is scheurvorming aanwezig. Tevens is het gevelkozijn verouderd.

- Scheurvorming controleren en herstellen.
- Wanden en plafond opnieuw afwerken.
- Kozijn herstellen of vervangen indien noodzakelijk.

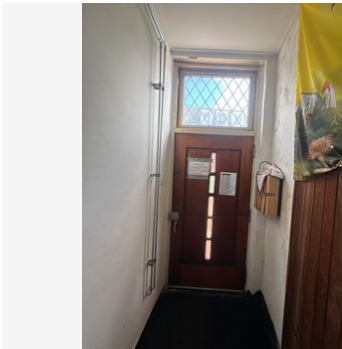
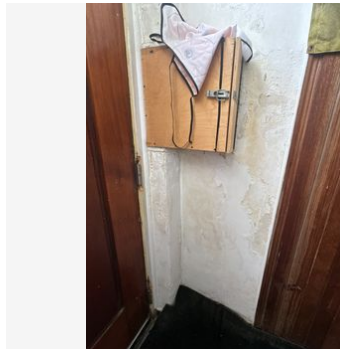
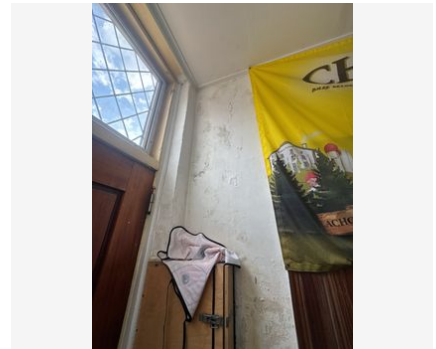
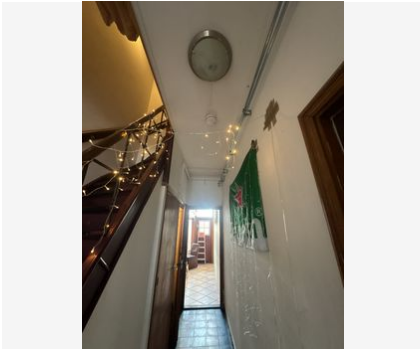
# Hal binnenkomst

Rechts van de deur is waterschade zichtbaar en in de wand is scheurvorming aanwezig. Boven het gevelkozijn/deur zijn daarnaast rotte of aangetaste plekken waargenomen. Dit wijst op een vochtprobleem rond de gevelaansluiting dat nader onderzocht dient te worden.

- Oorzaak van de vocht/waterinfiltratie rond de entree onderzoeken.
- Aansluitingen van deur en gevelkozijn controleren op waterdichtheid.
- Rotte/aangetaste delen verwijderen en herstellen of vervangen.
- Scheuren in de wand herstellen.
- Waterschade na droging herstellen en opnieuw afwerken.
